IMPACTO DE LA EDIFICACION EN ALTURA EN ENTORNOS DE ESCALA RESIDENCIAL EN TEMUCO, REGION DE LA ARAUCANÍA.

INSTITUTO DE ESTUDIOS DEL HÁBITAT- UNIVERSIDAD AUTÓNOMA DE CHILE
iehabitat@gmail.com

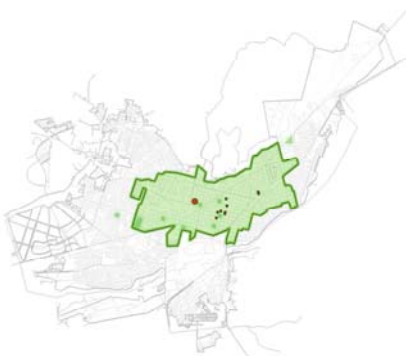
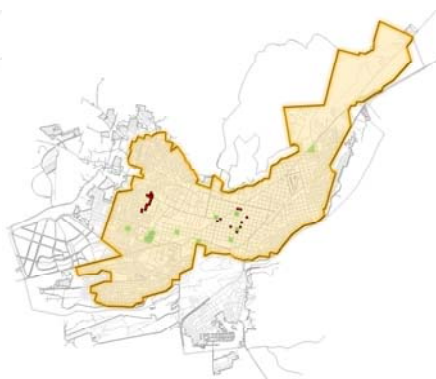
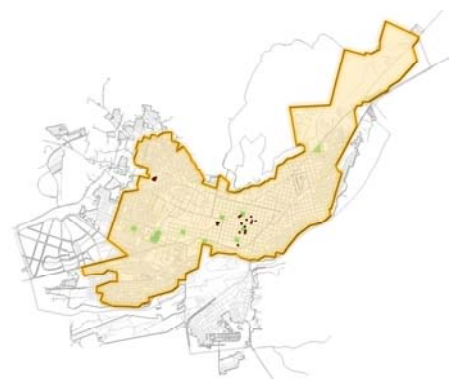
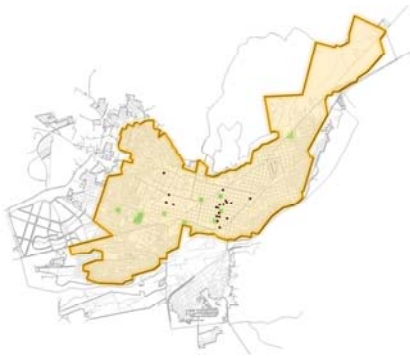
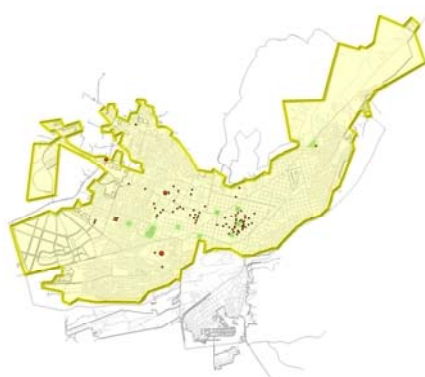
Planimetría representativa de los periodos de estudio.

Mediante un seguimiento planimétrico se logra constituir una reseña en cuanto al crecimiento de la ciudad y a la incorporación de la edificación en altura a esta, reconociendo como tiempo de estudio desde la década del 50' en adelante. Además se analiza la edificación en altura por medio de la comparación de ejemplos generados en la ciudad de Temuco.

El origen de la edificación en altura en la ciudad de Temuco, se presenta casi exclusivamente en el centro de la ciudad, se dan casos aislados fuera de este radio como es el caso de los edificios de Barros Arana, el tipo arquitectónico y de emplazamiento es muy similar hasta 1990 aproximadamente. Las edificaciones eran muy compactas, cerradas, con un predominio del lleno sobre el vacío, propio de las técnicas constructivas del momento, donde se aprecia claramente el empleo dominante del hormigón. Dentro de las obras más emblemáticas podemos destacar el “Hospital Regional”, perteneciente a los orígenes de este tipo constructivo, la “Población LLaima”, los “Edificios de Barros Arana”, edificio de Caupolicán con Claro Solar, entre otros.

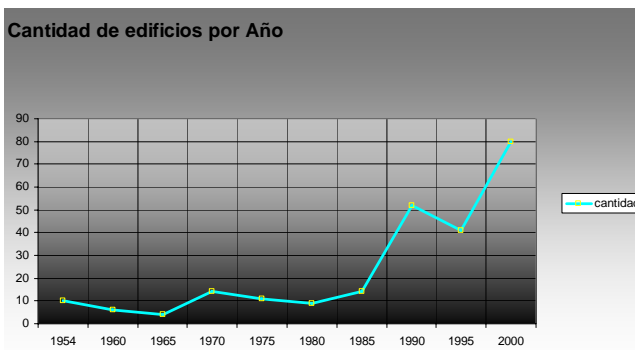
Representación de la expansión de la edificación en altura en la ciudad de Temuco.

La edificación en altura en la ciudad de Temuco es un fenómeno que se ha consolidado en los últimos años, a partir de 1990, bajando un poco la edificación de este tipo de solución habitacional en el 1995 y nuevamente aumentando en el año 2000, contando hoy en día con más de 200 edificaciones en altura de más de 4 pisos en la ciudad de Temuco.

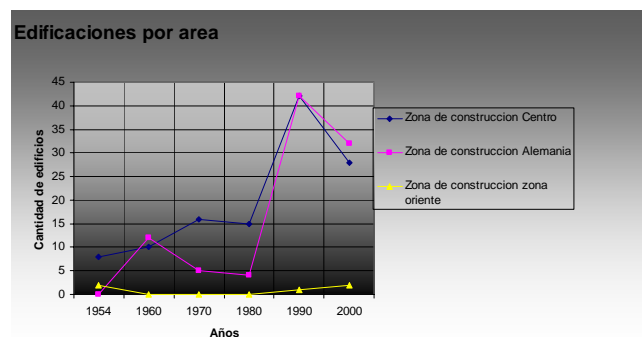
Resumen con las edificaciones en altura en la ciudad de Temuco, agrupadas por áreas (Centro, Oriente y Poniente)

Como se observa en el gráfico N°2 la edificación en altura se masifica en la zona centro y poniente de la ciudad de Temuco y esto a contar del año 1990 en adelante, apreciándose una explosión de este tipo constructivo en la zona poniente de la ciudad.

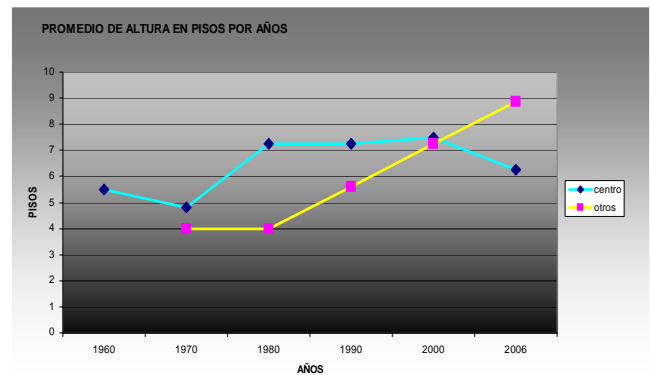
Comparativo que representa la altura promedio entre la zona centro y el resto de la ciudad de Temuco.

Al observar el gráfico N°4, es necesario recordar que prácticamente el 90% de las construcciones que se han construido fuera del centro de la ciudad, corresponden a la zona aledaña a Av. Alemania, con lo cual queda expuesto el área más afectada y el contraste que se aprecia en el lugar. (Casas de dos pisos frente a edificios de 9 pisos en promedio)

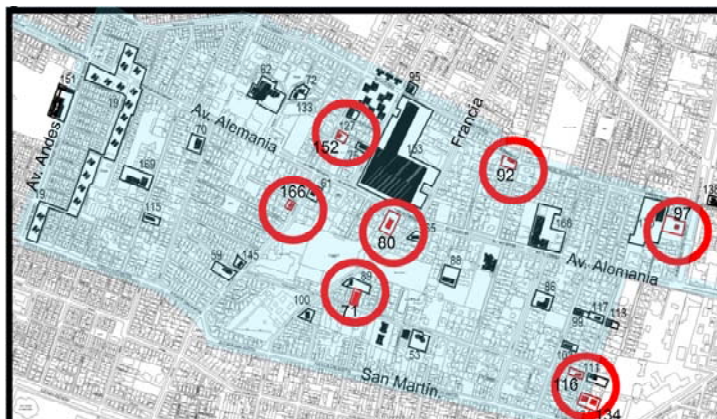
Plano del segmento, con los casos seleccionados para el análisis en profundidad, total de 8 casos.

- 1.- Edificio Ámsterdam, 1993.
- 2.- Edificio Alemania, 1993.
- 3.- Edificio Aillacara, 1994.
- 4.- Edificio San Francisco, 1995.
- 5.- Edificio Marquis, 1999.
- 6.- Edificio Thiers, 2002.
- 7.- Edificio Simón VIII, 2004.
- 8.- Edificio Simón IX, 2005.

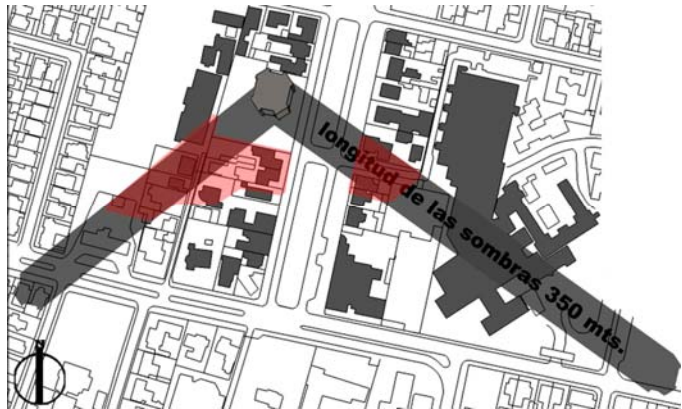
Imagen solsticio de invierno, edificio *San Francisco*, *Av. Prieto Norte 400*. Se destacan áreas privadas más afectadas.

b) **Proyección de sombras:** Desde la variable de la proyección de sombras, son pocos los edificios que analizados en el día más favorable del año, no proyecten sombras sobre el espacio privado, correspondiente a predios colindantes, esta es una condición mínima exigible a estos edificios, y esto no implica grandes o desmesurados distanciamientos. Contrario a todo lo que se podría creer, un ejemplo que se puede destacar positivamente para esta variable es un edificio de 10 pisos, que evidentemente por su condición de emplazamiento, no genera un trastorno desequilibrante e insoportable de esta inherente proyección. El caso del edificio *San Francisco*, las sombras que se proyectan por la condición geográfica de Chile, condiciona tener sombras desde el poniente, pasando por el sur hasta el oriente, este edificio al poniente y al sur poniente posee un entorno residencial, al sur y sur oriente se relaciona con una vía de 50mts de ancho (*Av. Prieto Norte*) y posteriormente con un equipamiento de gran escala, por ende el número de predios afectados es muy bajo, además en el momento más favorable del año, prácticamente no proyecta sombras durante todo el día en predios colindantes.
